BULLETIN D'INFORMATION

Bulletin n° 03-2004 - Niveau :

Modification de la fixation du radiateur d'huile des moteurs 912 et 912 S

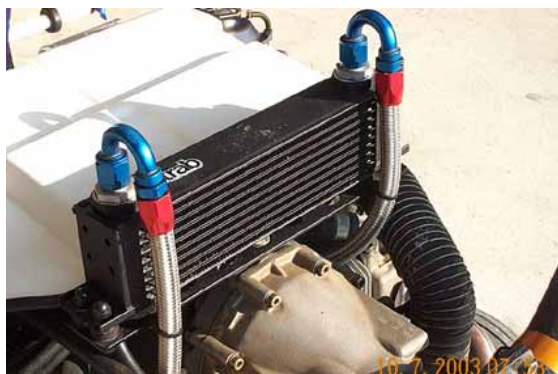
A- Ancien montage

Cause : une fissure a été constatée au pied du radiateur d'huile, au niveau d'une des pattes de fixation. Il est fort probable qu'un suintement existait depuis longtemps et que la dernière Prévol ait été « rapide ». Les deux pattes inférieures du radiateur d'huile présentaient une trace de pliage. Le radiateur d'huile avait reçu une forte contrainte, anormale, vers l'avant. La machine a été probablement poussée par le radiateur d'huile (Ancien montage : CF Page 2/2- cliché A)
