BULLETIN D'INFORMATION

Bulletin n° 03-2004 - Niveau : ➡

Modification de la fixation du radiateur d'huile des moteurs 912 et 912 S

Concerne : tous les moteurs Rotax 912 et 912 S

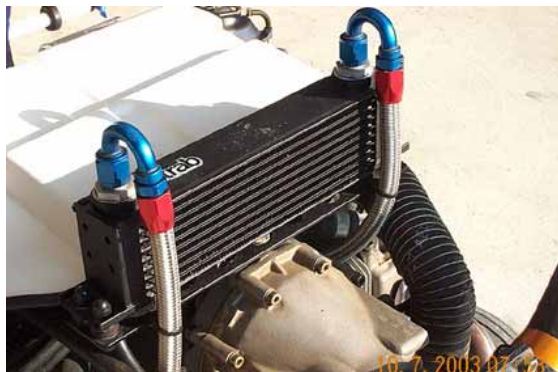
A- Ancien montage

Cause : une fissure a été constatée au pied du radiateur d'huile, au niveau d'une des pattes de fixation. Il est fort probable qu'un suintement existait depuis longtemps et que la dernière Prévol ait été « rapide ». Les deux pattes inférieures du radiateur d'huile présentaient une trace de pliage. Le radiateur d'huile avait reçu une forte contrainte, anormale, vers l'avant. La machine a été probablement poussée par le radiateur d'huile (Ancien montage : CF Page 2/2- cliché A)
